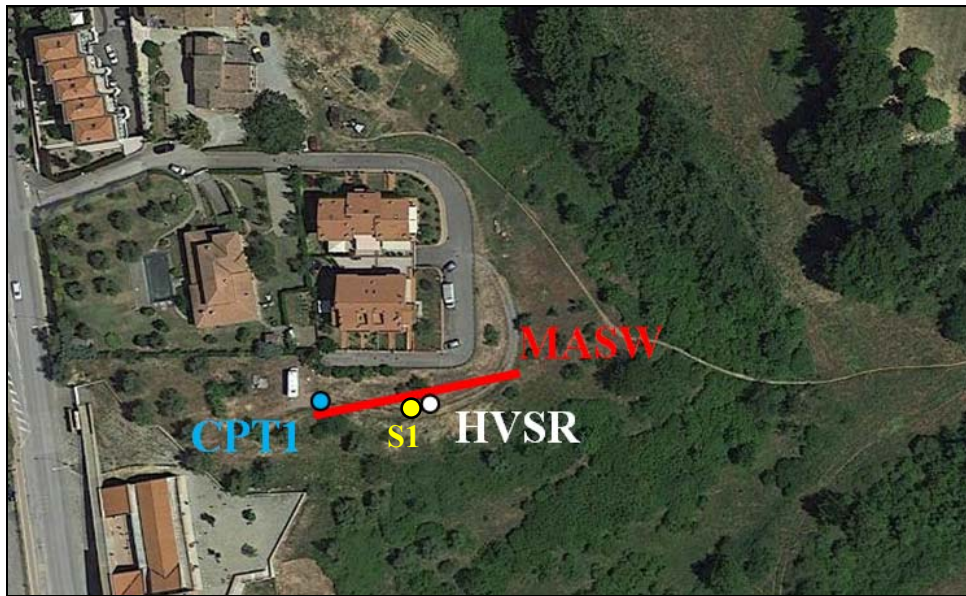
**Fig. 4 - profilo indagato tramite prova sismica (scala indicativa)**

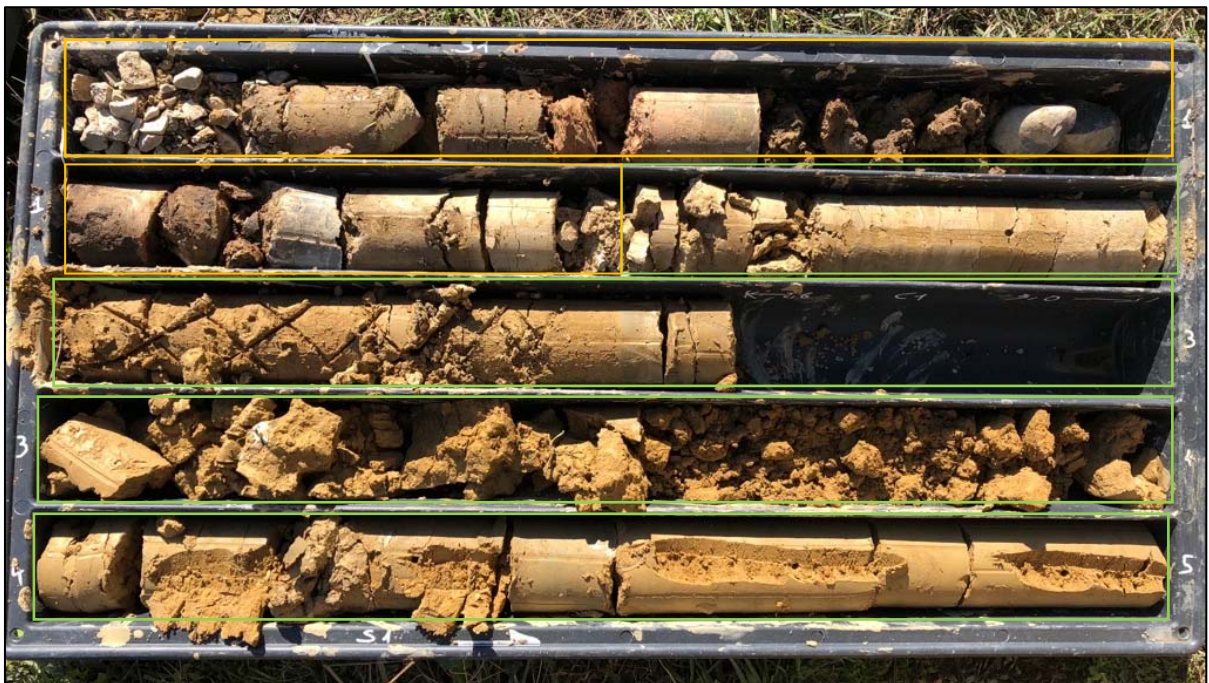
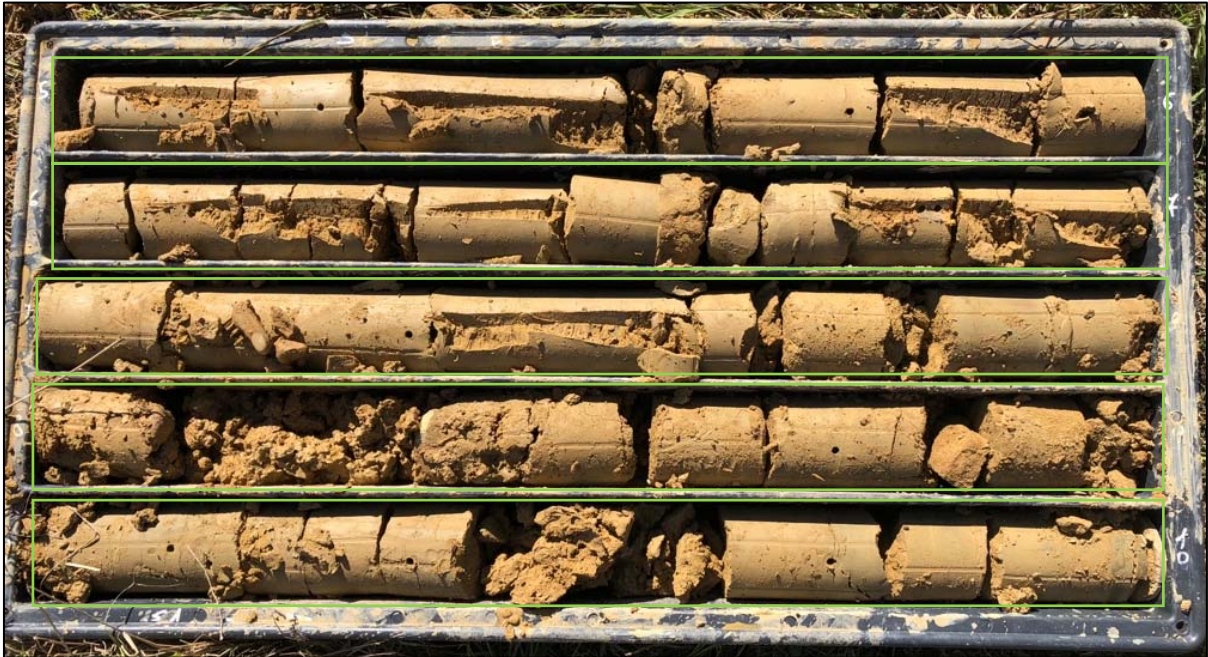
**Fig. 5 - Foto del sondaggio a carotaggio continuo eseguito in situ**

Dall'analisi del carotaggio si vede come la litologia è molto omogenea e composta essenzialmente da sabbie (60% circa), con occasionale presenza di componente limo-argillosa, Fig. 6.
