# REPORT INDAGINE GEOFISICA PASSIVA A STAZIONE SINGOLA

HV1

| Campagna | Comune di Castelnuovo Berardenga (SI)<br>SCUOLA "G. PAPINI" | Data | 01/07/2020 |

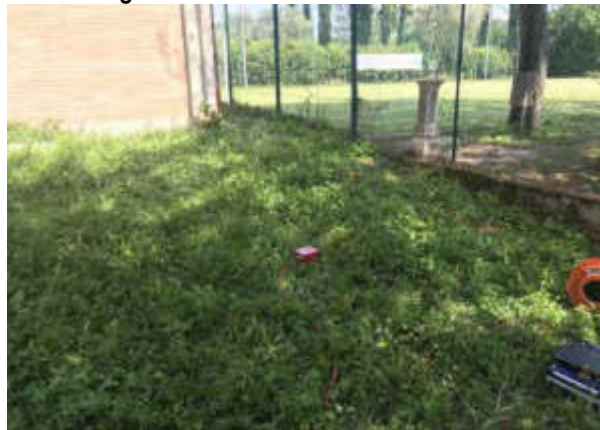
Foto: Indagine HV1

Parco retrostante l'edificio scolastico in esame

(appoggiato, interrato, cementato): **Appoggiato**
